BOLETÍN DE SEGURIDAD DEL PRODUCTO

FECHA/ PUBLICACIÓN:	13 de noviembre de 2013	NÚMERO DE BOLETÍN:	AQ111313
ASUNTO:	Operación y mantenimiento	LÍNEA DE PRODUCTOS:	TROJANUVLOGIC, TROJANSWIFTSC, TROJANUVFIT, TROJANUVPHOX, SWIFT BEVERAGE SERIES Y UVK SERIES 1000 – 30000
TEMA:	NOTIFICACIÓN DE OPERACIÓN Y MANTENIMIENTO DE EQUIPO DE SEGURIDAD CRÍTICA

BOLETÍN DE SEGURIDAD DEL PRODUCTO: NOTIFICACIÓN DE OPERACIÓN Y MANTENIMIENTO DE EQUIPO DE SEGURIDAD CRÍTICO

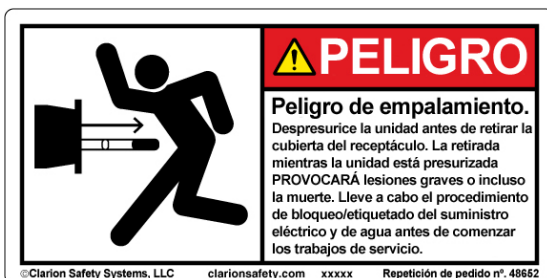
- **NO permanezca en línea recta con las lámparas UV ni con las piezas tubulares de cuarzo mientras la cámara**

UV se encuentra operando bajo presión. No acatar estas medidas de seguridad podría derivar en lesiones graves o incluso la muerte por la eyección forzada de una pieza tubular de cuarzo, lámpara, cristal roto u otro material procedente de la cámara.
